# 金寨汤家汇“9·28”一般触电生产安全事故调查报告

2023年9月28日上午10时40分许，金寨县汤家汇镇街道村下马台居民组发生一起触电事故，造成1人死亡，直接经济损失约200万元。

2023 年 9 月 28 日，触电事故发生地点在金寨县汤家汇镇街道村下马台居民组 35KV 汤汇变 10KV 高山 08 线金刚台互通支线 04 号杆。

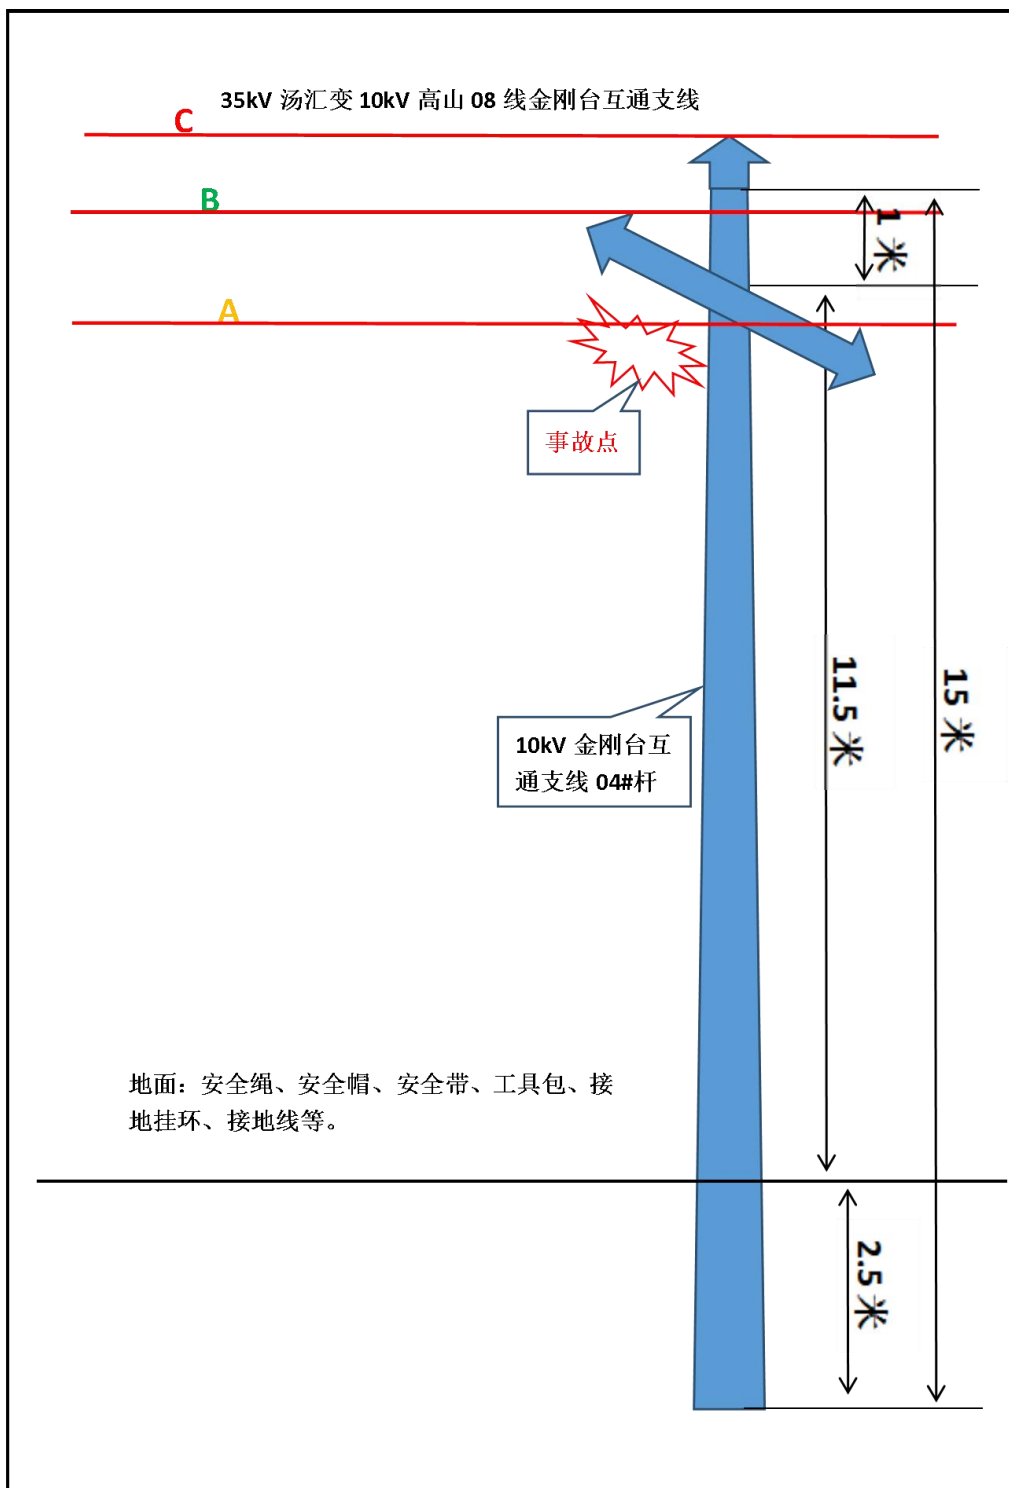
金寨汤家汇“9·28”触电事故现场示意图

金寨汤家汇“9.28”触电事故发生地点位于汤家汇镇街道村下马台居民组，作业人员高\*来在 35KV 汤汇变 10KV 高山 08 线金刚台互通支线 04 号杆登高挂接地线时的作业点距地面高度为 11.5 米，线杆总高度 15 米，埋地深度 2.5 米。事发现场遗落有高\*来登高作业用的安全绳、安全帽、工具包、安全带、接地挂环、接地线。

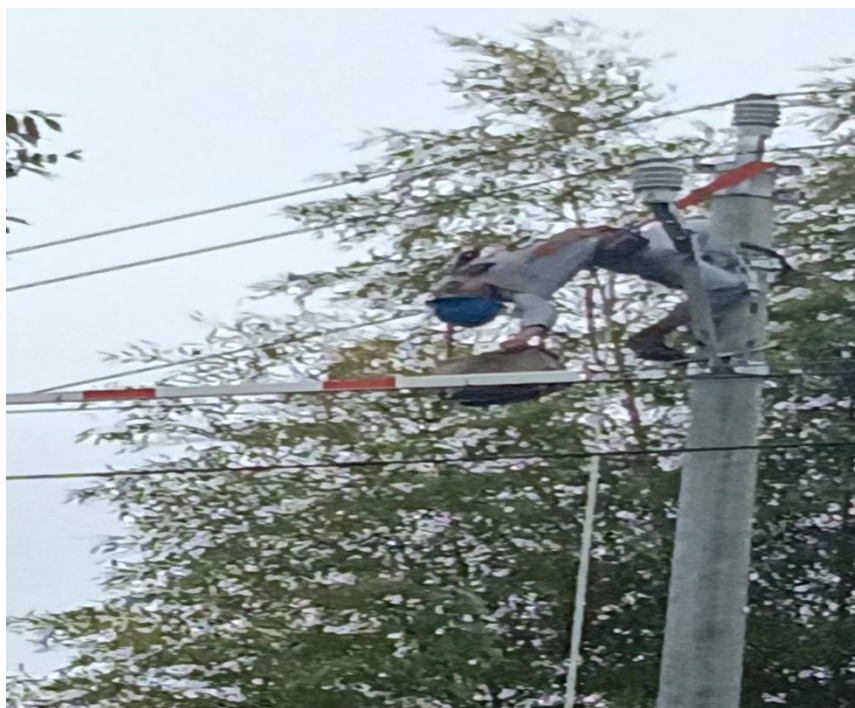
金寨汤家汇“9·28”触电事故现场照片

2023年9月28日早上7点左右，合肥华银电气有限公司二班班组长董\*友带领从一班借调的汪\*来、谈\*、高\*来3名作业人员到达35KV汤汇变10KV高山08线金刚台互通支线04号杆施工地点（无工作票），交代工作任务后，让作业人员先做好开工准备工作，待接到停电通知后再开始工作。随后董\*友就来到泗河06线14号-18号杆线施工现场，检查二班作业人员（自己的队伍）工作准备情况。9时10分许，汪\*来在检查材料过程中发现缺少紧线钳子，便开车离开现场去拿工具，9时40分许，谈\*离开现场去上厕所，高\*来当时误以为35KV汤汇变10KV高山08线金刚台互通支线电已停，在未戴绝缘手套、未穿绝缘靴、未验电、无监护人的情况下独自登杆装设接地线，发生触电事故。9时50分许，汪\*来和董\*友相继到达现场进行施救，10时04分许，现场人员立即拨打120急救，约10分钟后120急救车到达现场，经医生检查确认高\*来死亡，随后死者被送往金寨县殡仪馆。

**（一）直接原因：**华银电气公司一班作业人员高\*来在未戴绝缘手套、未穿绝缘靴、未断电、未验电、无监护人的情况下，独自登杆装设接地线导致触电事故。

**（一）合肥华银电气有限公司**要深刻汲取事故教训，强化和落实安全生产企业主体责任，始终将安全生产工作放在心上、落实到行动上：一是要认真贯彻执行国家有关安全生产管理法律法规和电力工程规范标准要求，充分认识到电力作业领域的高风险性，进一步完善安全生产责任制、规章制度和作业操作规程；二是要建立健全安全生产管理机构，提高负责人和管理人员安全管理能力；三是要进一步强化安全生产教育和培训工作，注重培训效果，切实提升作业人员安全意识和安全防范能力；四是要加大

事故隐患排查治理力度，构建风险查找和隐患排查治理常态化机制，规范现场监管，及时整改消除安全隐患，及时发现坚决制止作业人员的违规行为，有效遏制生产安全事故的发生；五是要进一步修订完善事故应急预案，有针对性地开展事故应急演练，提高作业人员应急处置能力。

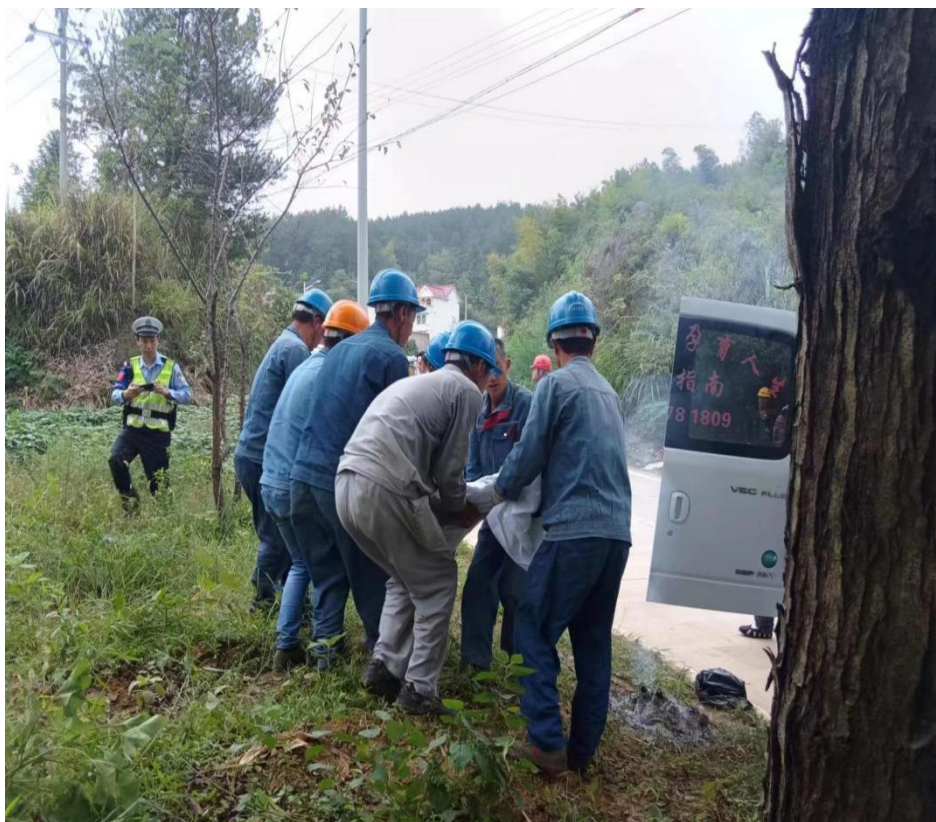
金寨汤家汇“9·28”触电事故现场救援照片

事故发生后，华银电气公司现场作业人员立即拨打了 120 急救电话，用绝缘棒拉开附近的空气开关，把汤汇变 10KV 高山 08 线金刚台互通支线 04 号杆的电断掉，并组织人员把高\*来从杆子上放下来，进行现场人工急救。120 急救车到达现场后，经医生检查确认高\*来已经死亡。
