**金寨华润生态农业发展有限公司石料加工  
车间“2023·10·22”一般机械伤害  
生产安全事故调查报告**

金寨县人民政府事故调查组

2024 年 1 月 17 日

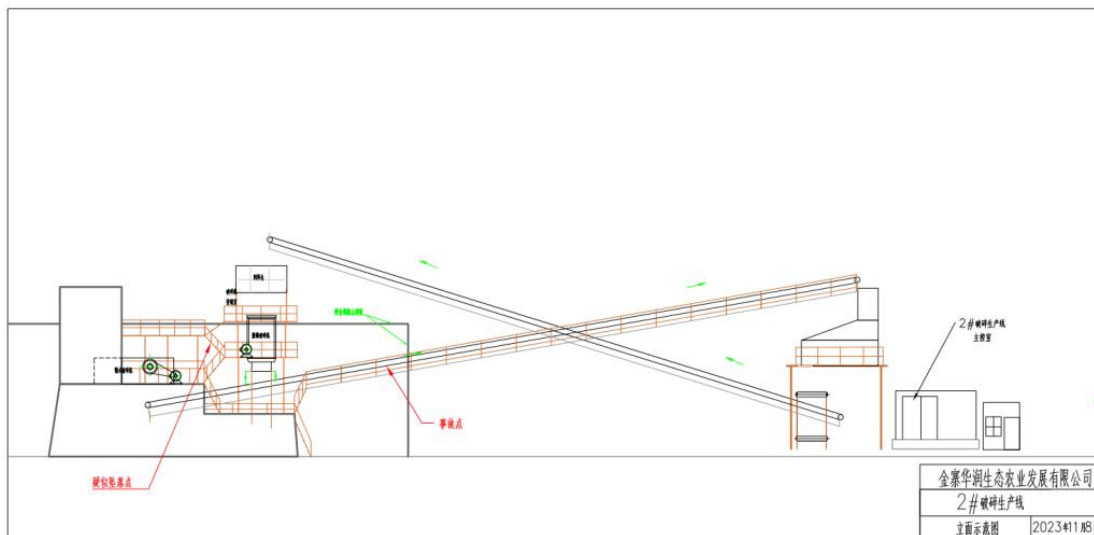
图 12 号破碎生产线立面示意图

事故现场位于华润公司石料加工厂2号破碎生产线颚式破碎机与圆锥破碎机的出料皮带输送机上。该公司现有两条破碎生产线，2号破碎生产线主要由颚式破碎机（型号PB750\*1060）、圆锥破碎机（型号SJ1650Z-D）、筛分机（型号3080）、皮带输送机（规格1.2\*40）等组成。涉事故皮带输送机从鄂破机出料口，经圆锥破碎机出料口下方，倾斜向上连接筛分机。该皮带输送机为颚式破碎机、圆锥破碎机共用的物料输出装置，皮带输送机在通过圆锥破碎机出料口下方时，进口垂直间距为70cm，出口垂直间距为38cm（详见示意图）。该皮带输送机距颚式破碎机、圆锥破碎机工作平台垂直间距为1.5—2米，输送带长度约40米，未安装紧停开关。

经调查认定，喂料工李\*生在传送带检修期间，告知车间主任陈\*洲他要回宿舍后，又私自通过钢斜梯回到作业区域，从钢斜梯上坠落至传送带随后传送带启动，发生机械伤害，是事故的直接原因。

1. 华润公司 2 号破碎生产线喂料平台间的钢斜梯踏板宽度不足、间隙过大，不符合《固定式钢梯及平台安全要求第 2 部分：钢斜梯》（GB4053.2—2009）中“踏板前后深度不小于 80mm；相邻两踏板前后重叠不小于 10mm、不大于 35mm；

踏板间距宜为 225mm~255mm；踏板与平台间应无空隙”的要求。

2. 华润公司 2 号破碎生产线输送带（规格 1.2\*40）无拉绳开关、无急停按钮，不符合《带式输送机安全规范》（GB14784-2013）4.1.11 “输送机（或输送线）应（宜）装设安全保护装置，当输送机的长度小于 30m 时，允许不设拉绳开关而用急停按钮代替，但从输送机长度方向的任何一点到急停按钮的距离不得大于 10m”。
