**金寨经济开发区金寨美央电子科技有限公司  
“7·16”一般淹溺生产安全  
事故调查报告**

**金寨县政府事故调查组**

**2023年11月13日**

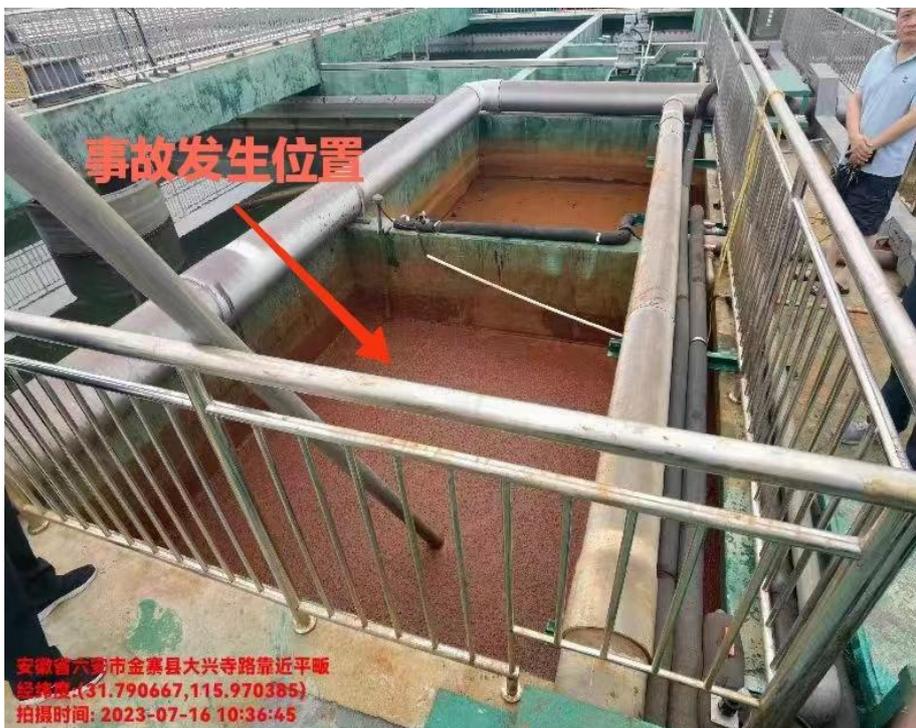
图一 事故发生位置

事故发生的污水处理物化池位于金寨美央电子科技有限公司西北角，事故现场位于污水处理池的东边，事故污水池长3.2米，宽3.2米，深度4.5米，事故发生时，水深约为3-3.5米，水体颜色呈浆黄色。两个相邻的污水池中间有约30公分宽隔断，远程控制电磁阀位于隔断上面，离护栏垂直距离约2.6米，必须翻越护栏才能对此电磁阀进行检维修。事故发生污水池四周有不锈钢防护栏，高度约1.2米，立栏杆间距约10公分，符合规范要求。事故发生污水池周边未设置安全警示标志标识，无救生圈，无视频监控系统，但通往污水处理池的台阶处有安全警示标志标识。

2. 现场物化预处理系统 PH 调整池 2A（综）阀门安装位置不合理，不便于检维修操作。

事故直接原因：环保设备设施调试中，巡检人员违规翻越护栏开启手动阀，不慎跌入 PH 调整池 2A（综）淹溺死亡。

（一）金寨美央电子科技有限公司要深刻汲取事故教训，充分认识到环保设备设施领域的高风险性，始终将安全生产工作放在心上、落实到行动上：一是严格落实企业安全生产主体责任，完善安全生产责任制、规章制度和作业操作规程；二是建立健全安全生产管理机构，提高负责人和管理人员安全管理能力；三是强化安全生产教育和培训工作，提高从业人员安全意识以及对有限空间等危险因素的防护能力；四是加大事故隐患排查治理力度，构建风险查找和隐患排查治理常态化机制，规范现场监管，及时整改消除安全隐患，及时发现、坚决制止作业人员的违规行为，有效遏制安全事故的发生；五是修订完善事故应急预案，有针对性地开展事故应急演练，提高作业人员应急处置能力；六是对污水处理池安全阀安装位置不合理的情况进行全面排查，逐一整改到位，避免类似事故再次发生。

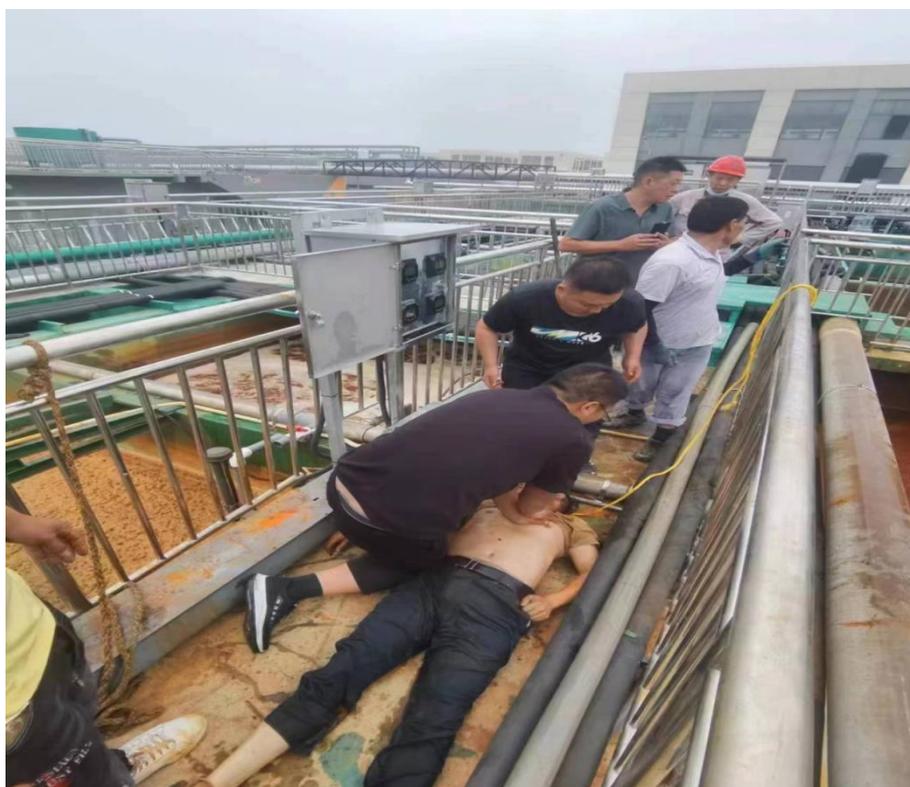
图2 事故救援现场

2023 年 7 月 16 日上午 8 时左右，污水处理池带班班长周\*安排詹\*（死者）和余\*木领取药剂去处理污水，周\*对他们交代一些注意事项后便离开了。8 时 25 分许，詹\*同余\*木对环保设备设施（污水处理池）进行常规巡查工作时，詹\*翻越护栏去操作处理污水的手动阀门时不慎跌入污水池，同行的余\*木见状，立即将身旁的铁锹递过去拉他，但因铁锹长度不够，尝试了几下都没有成功，便往厂区跑去叫人，等余\*木喊到人再次返回污水池时，污水池已经没动静了。此时余\*木喊来的公司员工历\*灿、金\*、程\*等 8 名工作人员立即参与救援，大约几分钟后，几人将詹\*从污水池里打捞起来，然后轮流对詹\*进行心肺复苏和人工呼吸急救。8 时 40 分许，120 急救车到达现场，周\*和余\*木一同前往将詹\*送到县人民医院抢救，其他人员留在现场等待相关部门到来。9 时 30 分许，金寨县人民医院宣布詹\*经抢救无效死亡，
